Błędy w doborze obudowy wykopów przyczyną awarii

Mgr inż. Marek Kopras

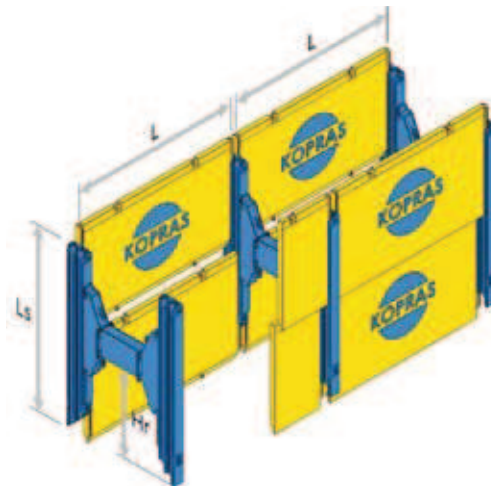
Rys. 2. Obudowa z prowadnicami ślizgowymi

Przy wykonywaniu wykopów liniowych, np. przy budowie kanalizacji, pionowe ściany wykopów należy zabezpieczyć odpowiednią obudową. W ostatnich latach najczęściej obudowę ścian wykopów wykonuje się z elementów prefabrykowanych np. typu BOKS, który składa się z dwóch płyt i czterech rozpór (rys. 1) lub obudowy z prowadnicami ślizgowymi (rys. 2).

Wobec tego, że naciski gruntu na boks 3,0 × 2,0 × 0,06 m zastosowany do wykopu w Poznaniu są większe od nacisków dopuszczalnych 34 kN/m², wynika wniosek, że na obiekcie tym należało zastosować inny typ obudowy wykopu. Dla tego obiektu można było wybrać obudowę z prowadnicami ślizgowymi do wykopów liniowych typu OWS-5AN. Dane katalogowe tej obudowy są następujące:

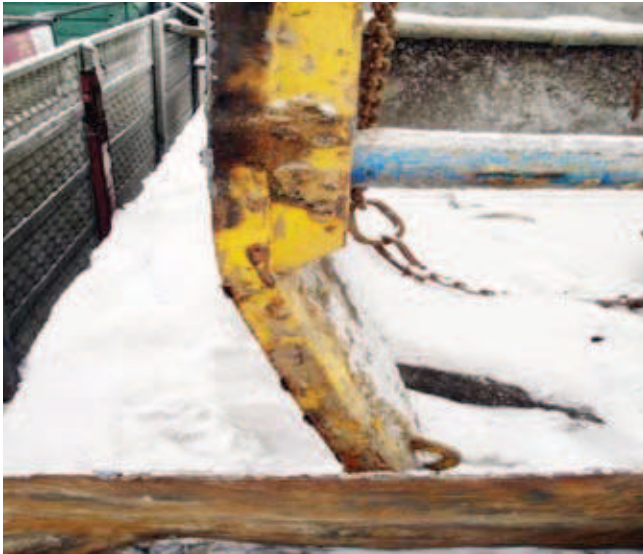
Rys. 3. Widoczne odgięcie dolnej krawędzi boksu

Najemca boksów $3 \times 2 \times 0,06$ m o wytrzymałości obudowy wynoszącej 34 kN/m^2 zgłosił wynajmującemu, że na budowie odcinka kolektora sanitarnego w Poznaniu nastąpiła awaria płyty boks. Pod naporem gruntu zaczął odginać się pas płyty równoległy do noża w kierunku osi wykopu. Nastąpiło trwałe plastyczne odgięcie dolnej krawędzi (noża) płyty boks. Wielkość ugięcia wynosiła około 220 mm. Awaria nie spowodowała żadnych obrażeń u pracowników przebywających w wykopie. Nie wystąpiły także żadne uszkodzenia koparki. Najemca poinformował także, że uszkodzone elementy obudowy znajdują się już na placu w jego siedzibie. Producent obudów do wykopów podjął działania zapobiegające w przyszłości podobnym awariom.

W konsekwencji nacisku gruntu większego niż wytrzymałość boks nastąpiło uszkodzenie dolnego wspornika boks. Rezultatem popełnionych błędów było opóźnienie robót i dodatkowe koszty związane z wymianą typu obudowy.

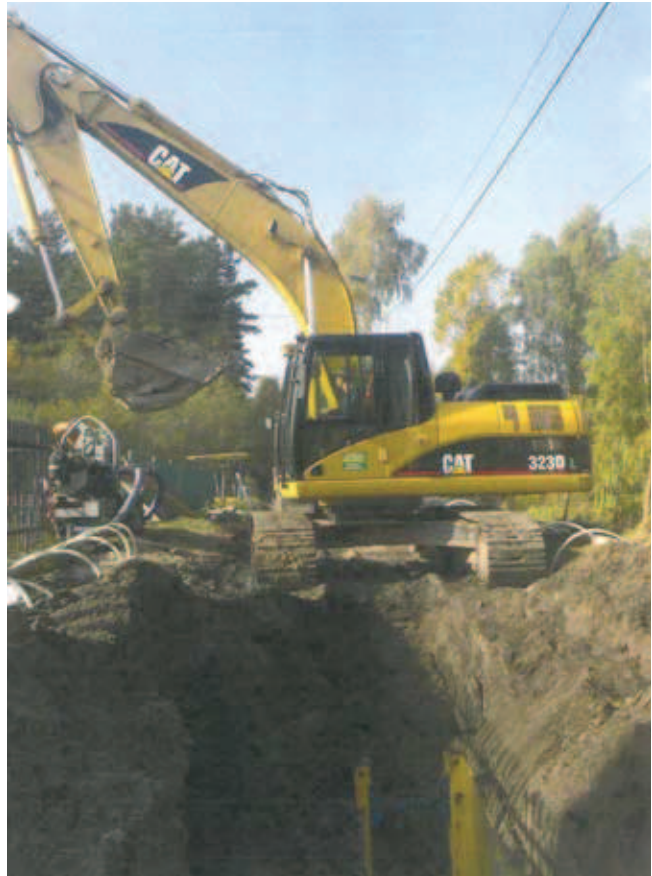
Rys. 4. Widok wykopu o głębokości 5 m zaszalowanego boksami o wysokości 2 m z nadstawką 1,25 m

Nowy użytkownik uznał, że po zdjęciu nadkładu może zastosować boks 3,0 m × 2,0 m z nadstawką o wysokości 1,25 m do obudowy wykopu na głębokości 5 m. W opisywanej sytuacji nowy użytkownik postanowił zaoszczędzić, przy zdejmowaniu nadkładu. W rezultacie po zdjęciu nadkładu pozostały strome skarpy niezgodne z zasadami BHP przy robotach ziemnych opisanych w Rozporządzenie ministra infrastruktury z dnia 6 lutego 2003r. w sprawie bezpieczeństwa i higieny pracy podczas wykonywania robót budowlanych na podstawie art. 23715 § 2 ustawy z dnia 26 czerwca 1974 r.- Kodeks pracy (Dz. U. z 1998r. Nr 21, poz. 94, z późn. zm.) [1].
